Verfärbung von Fliesen im Nassbereich

17. Sachverständigentage 2015
Fulda

Harald König

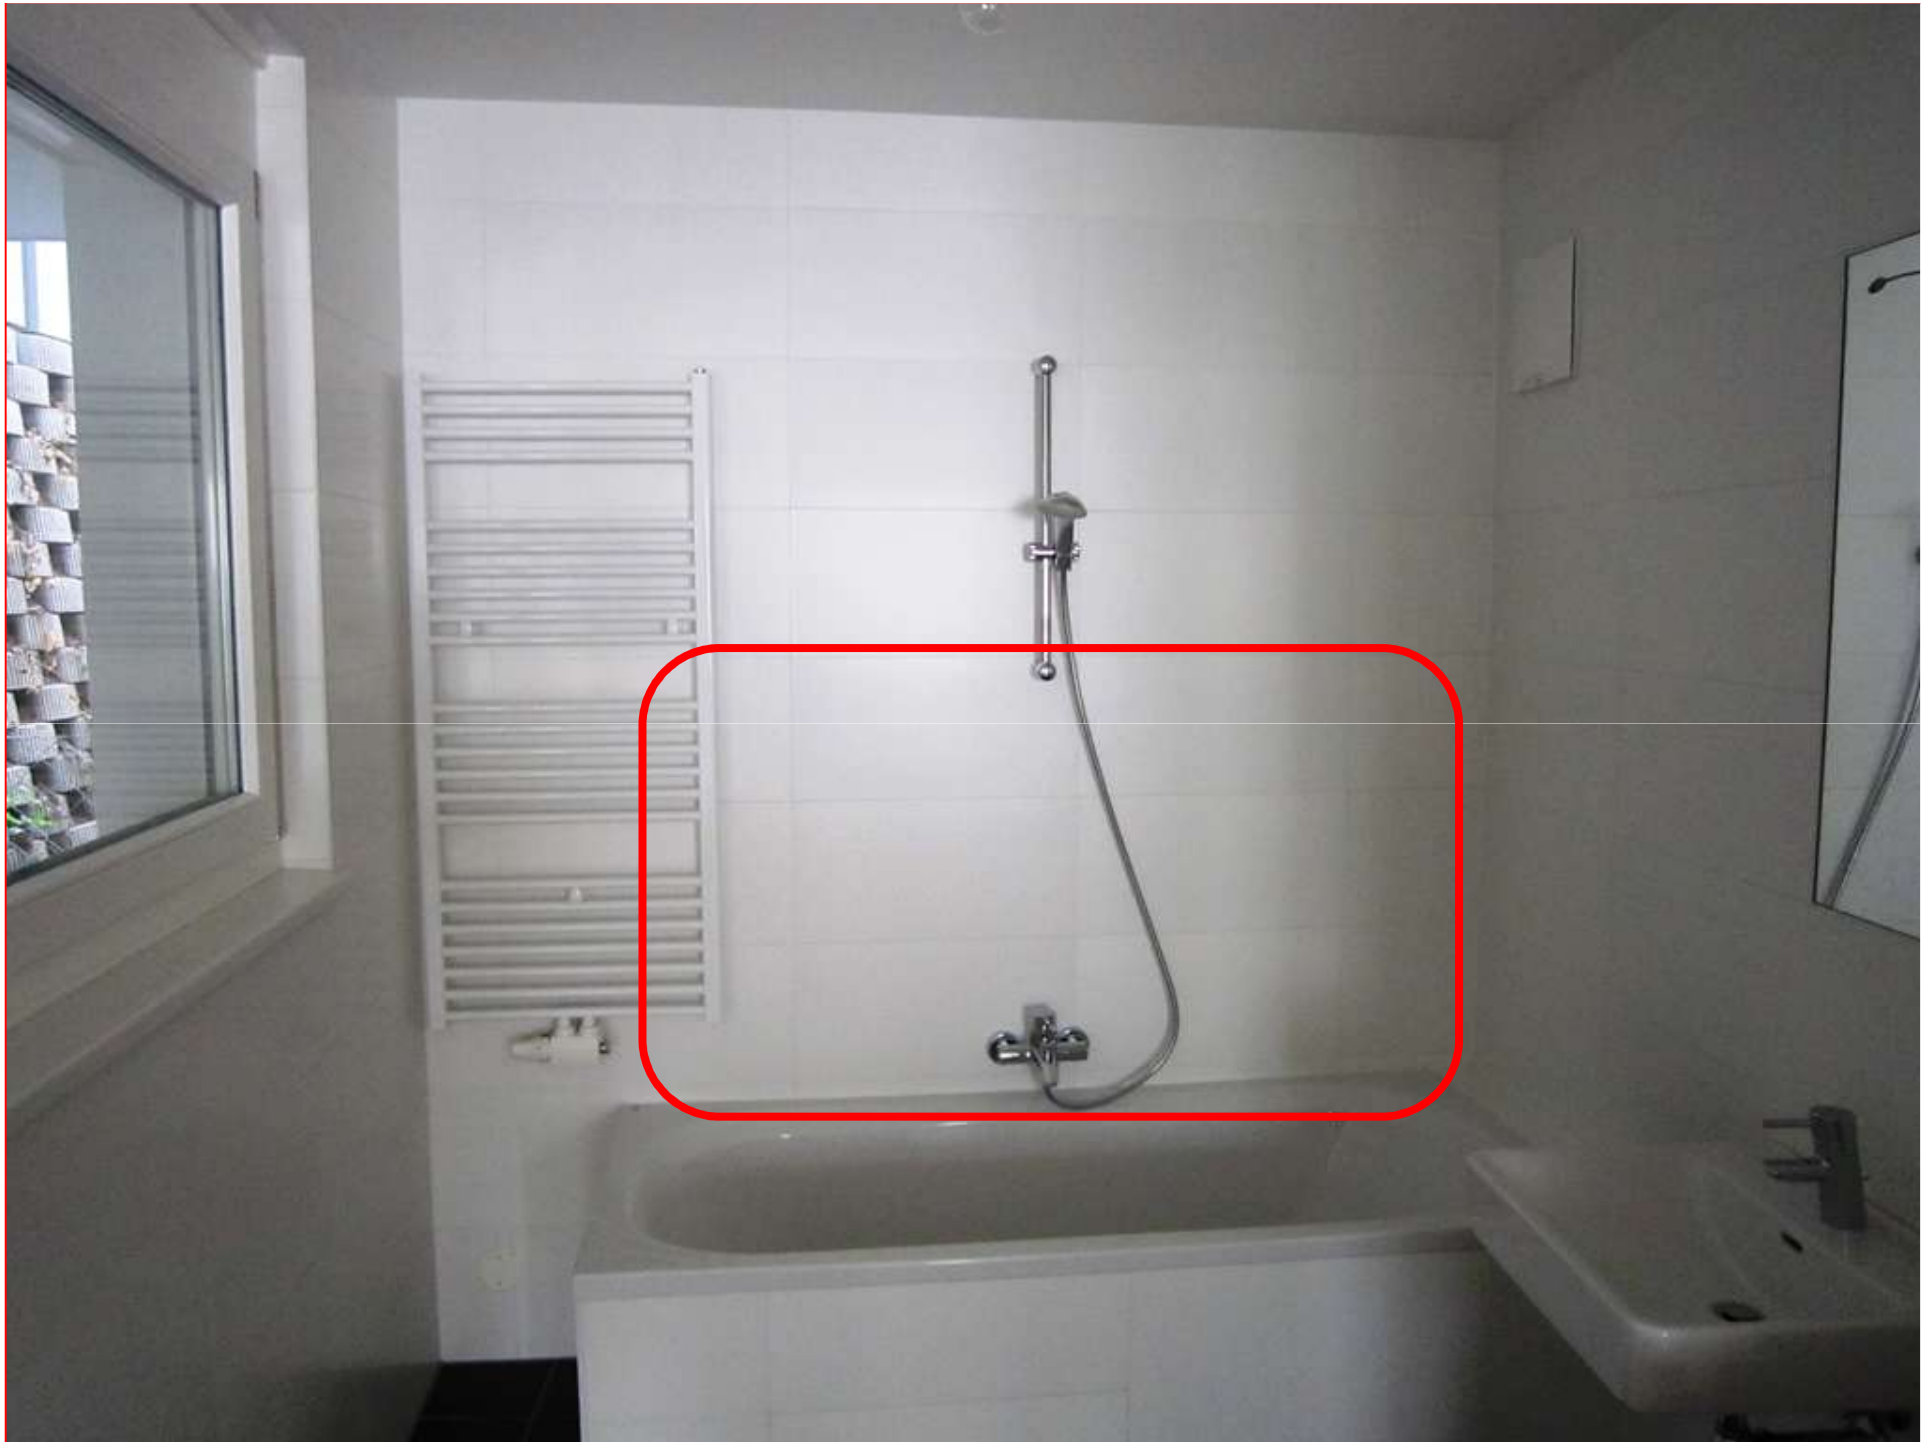
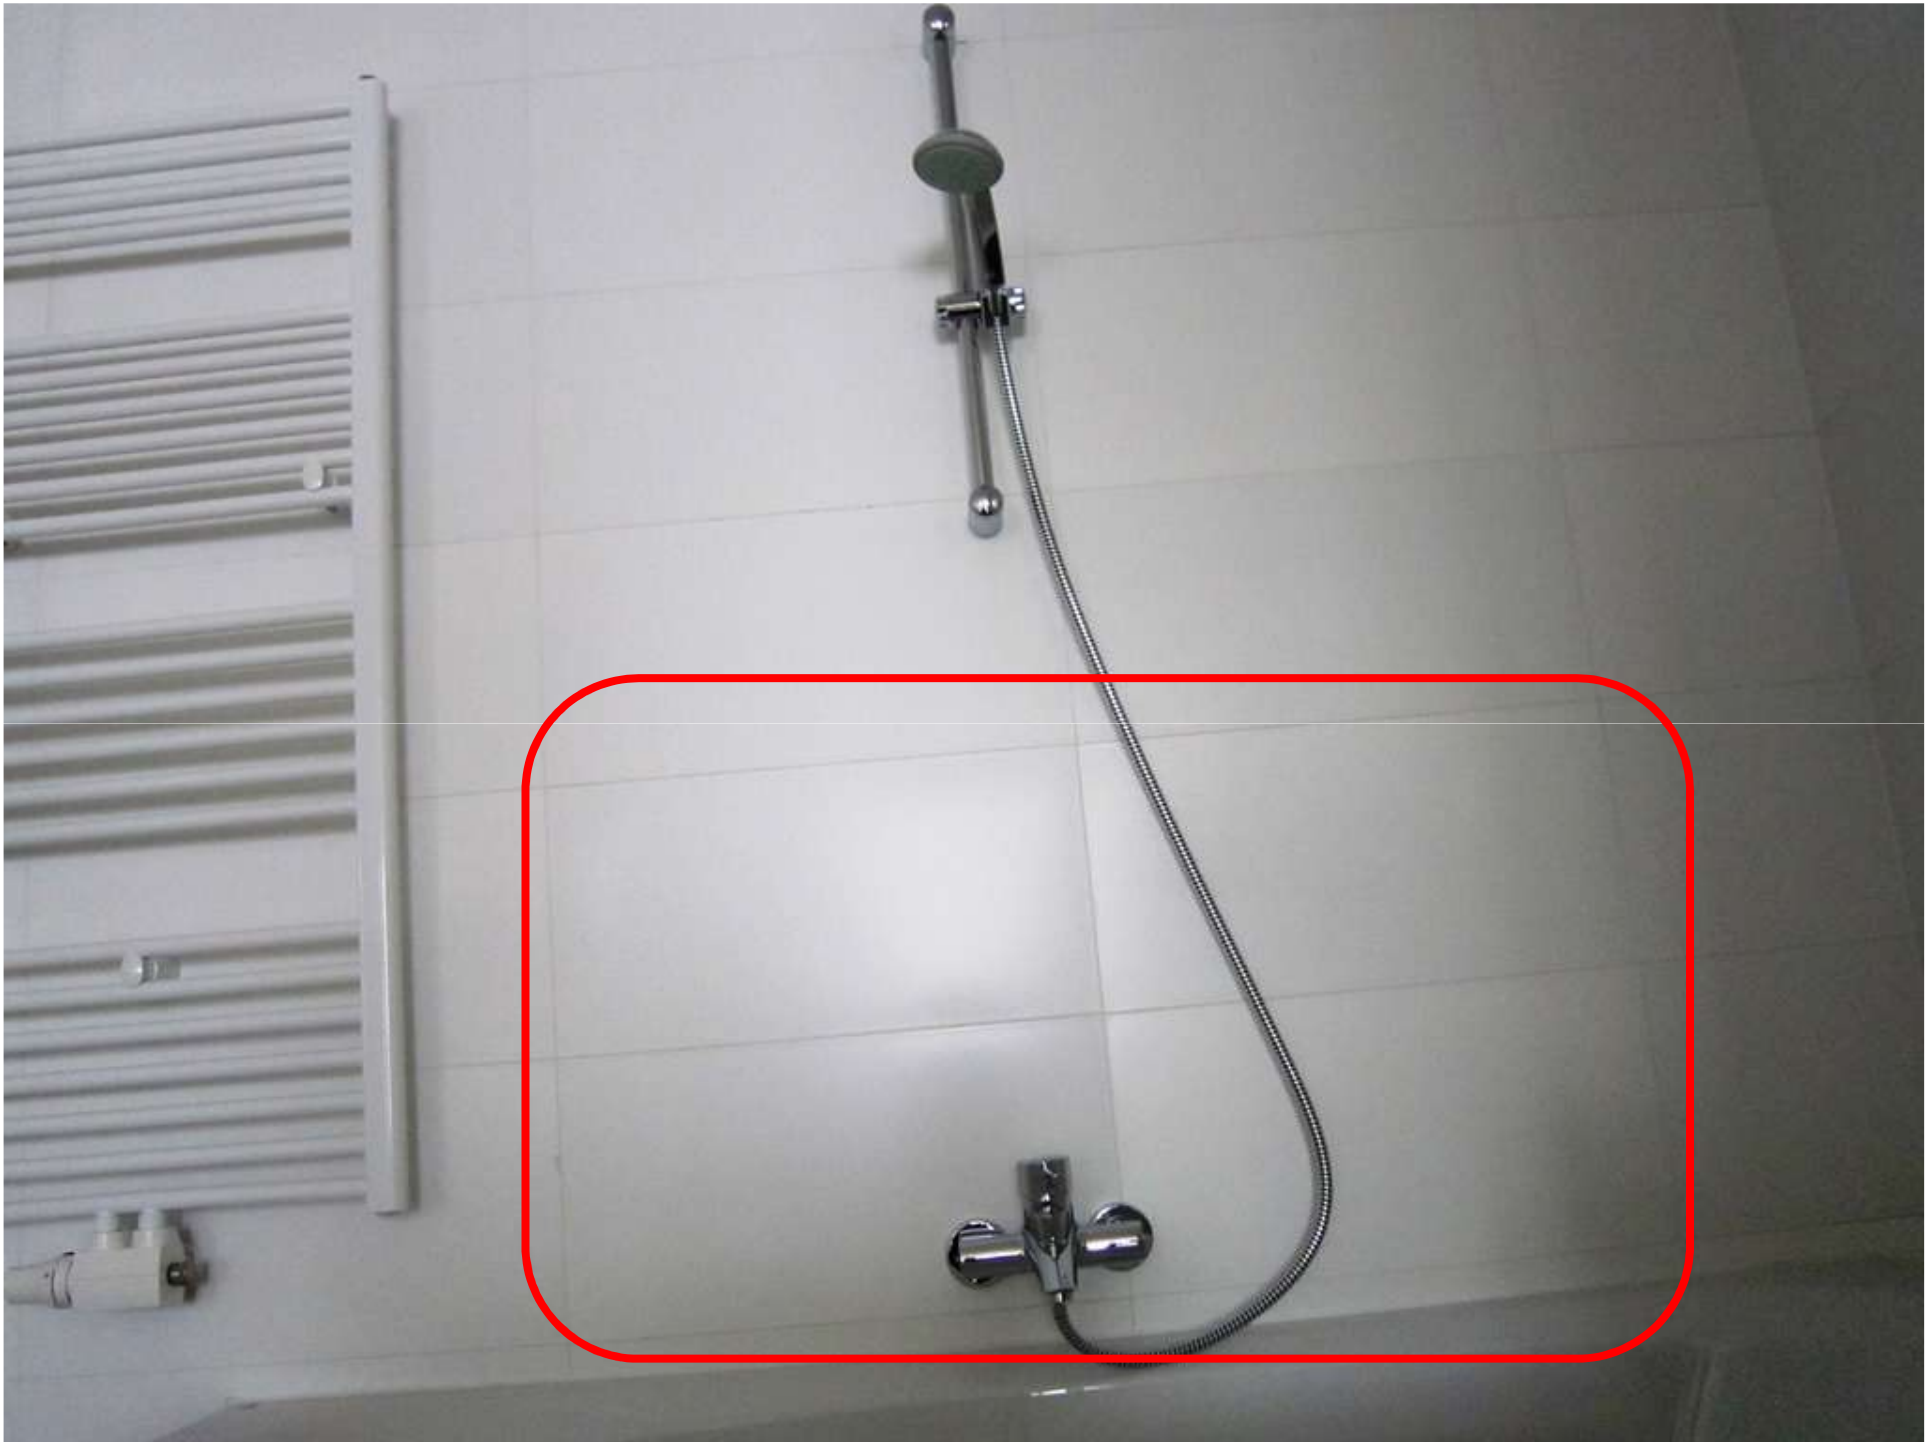
Temporäre sowie dauerhafte Veränderung von Fliesenoberflächen in Nassbereichen.

Flächendeckendes Auftreten des Schadensbildes in ganz Österreich in einem Zeitraum von einigen Monaten.

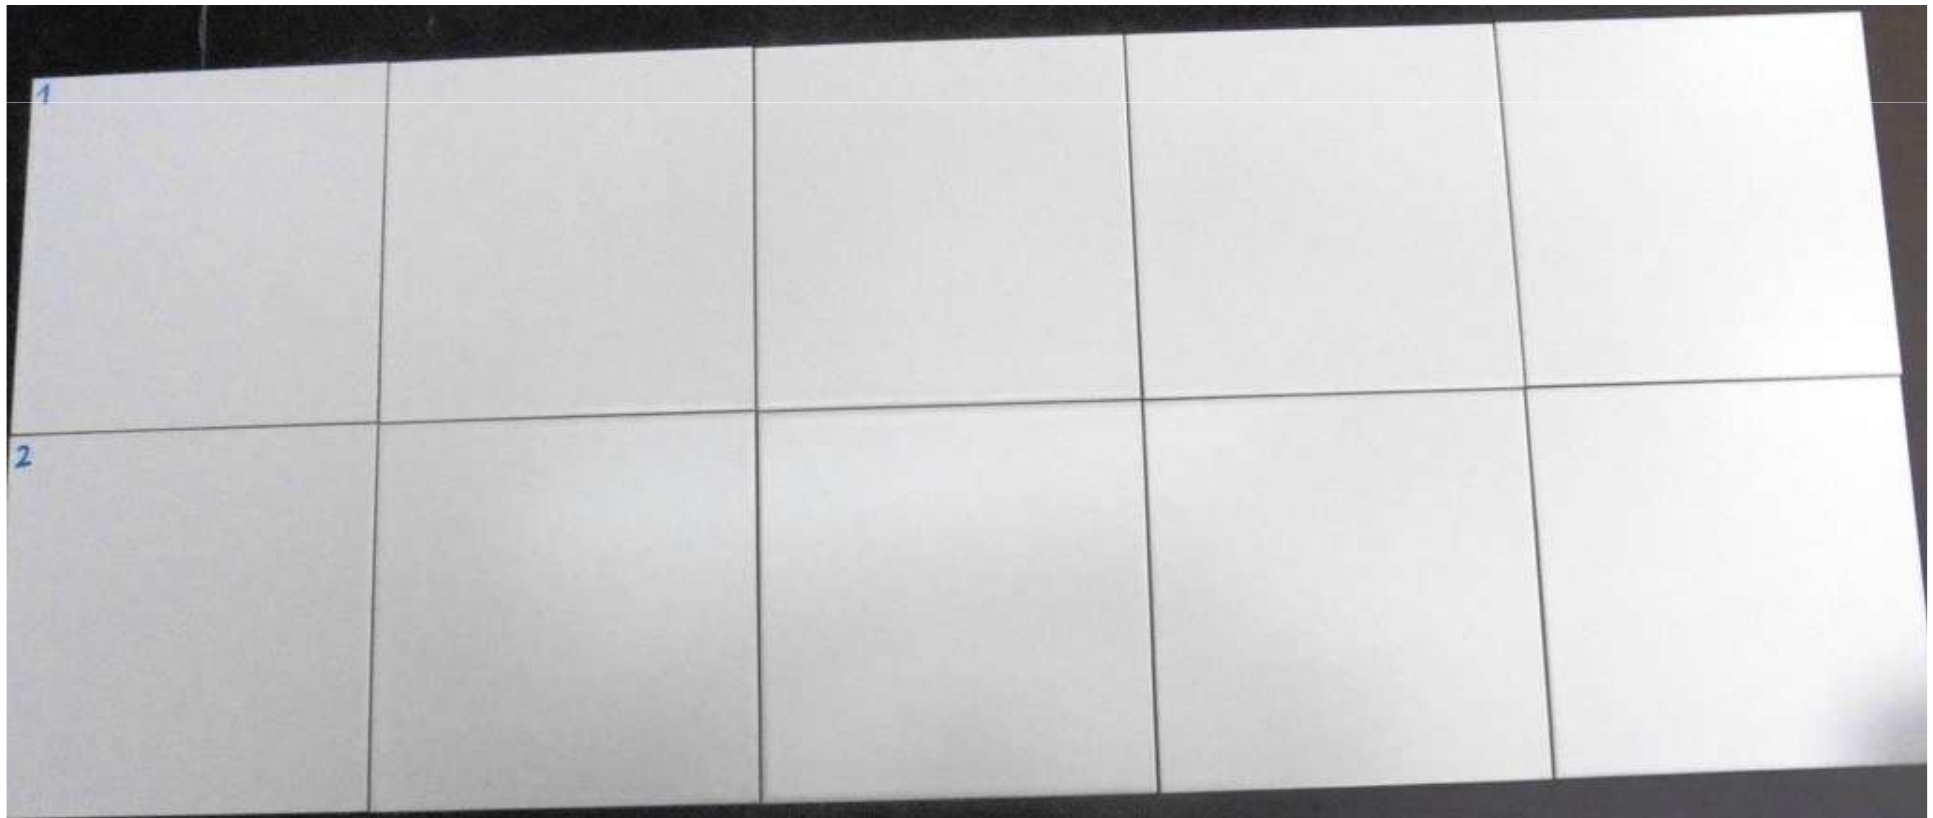
Glasierte Wandfliesen 20 x 20 cm

Farbe weiß

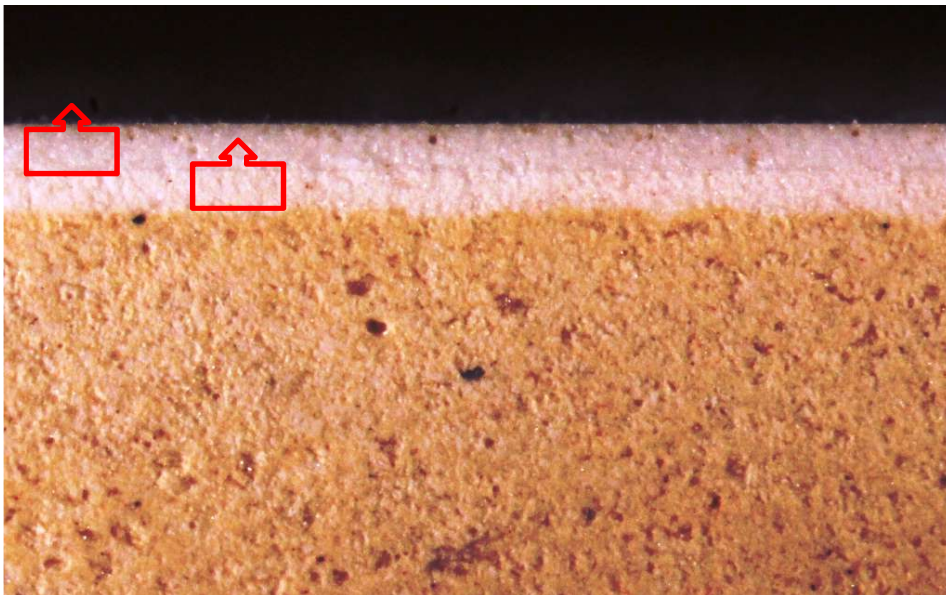
Proben 1 und 2

Proben 1 und 2: i.M.: 0,21 mm

Schichtdickenverhältnis Glasur/Engobe: 1:1

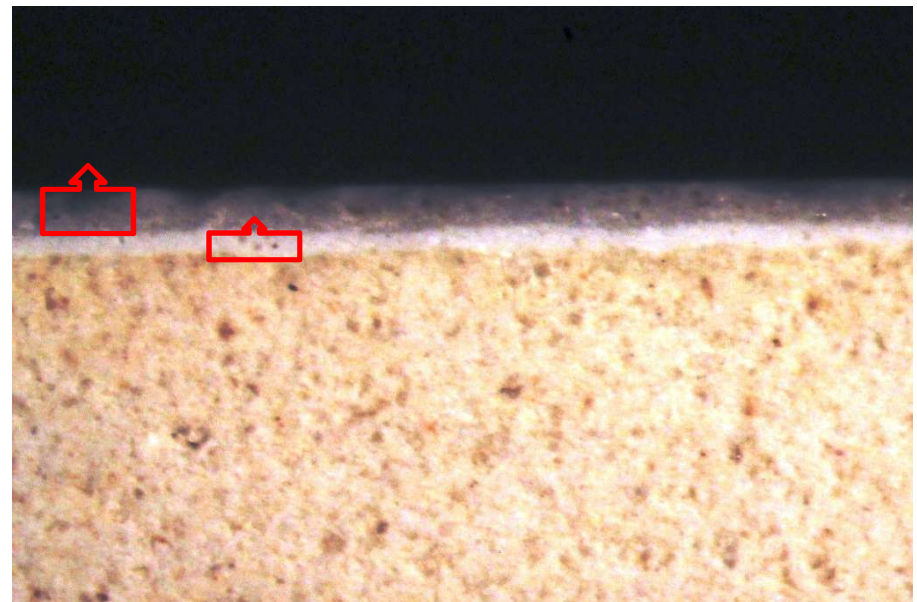
Probe 3

Probe 3: i.M.: 0,25 mm

Schichtdickenverhältnis Glasur/Engobe: 1:0,5

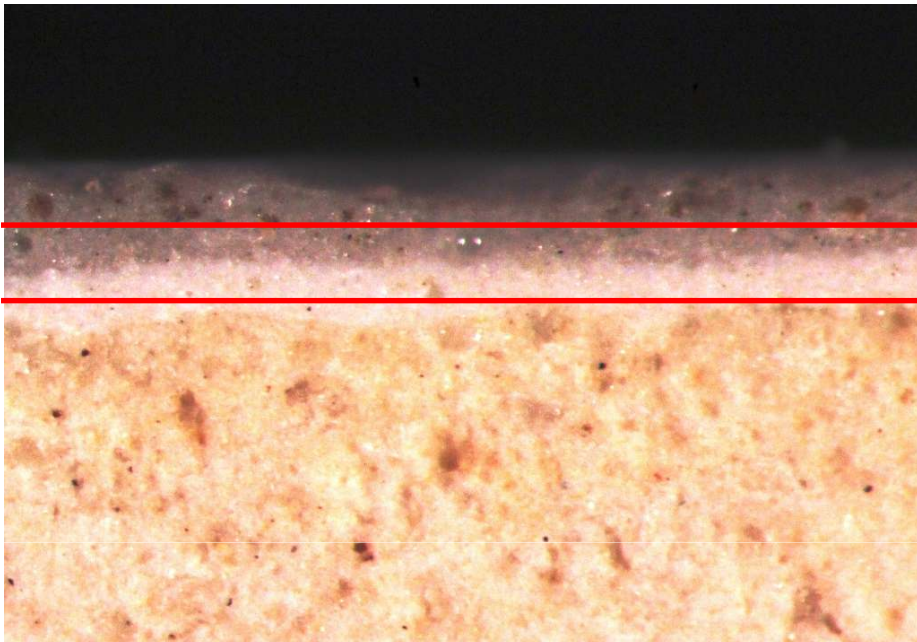
Probe 3

Der Übergang zwischen Glasur und Engobe bzw. zwischen Engobe und Scherben bildet ein ineinander verschmolzener, feinstporiger Bereich.

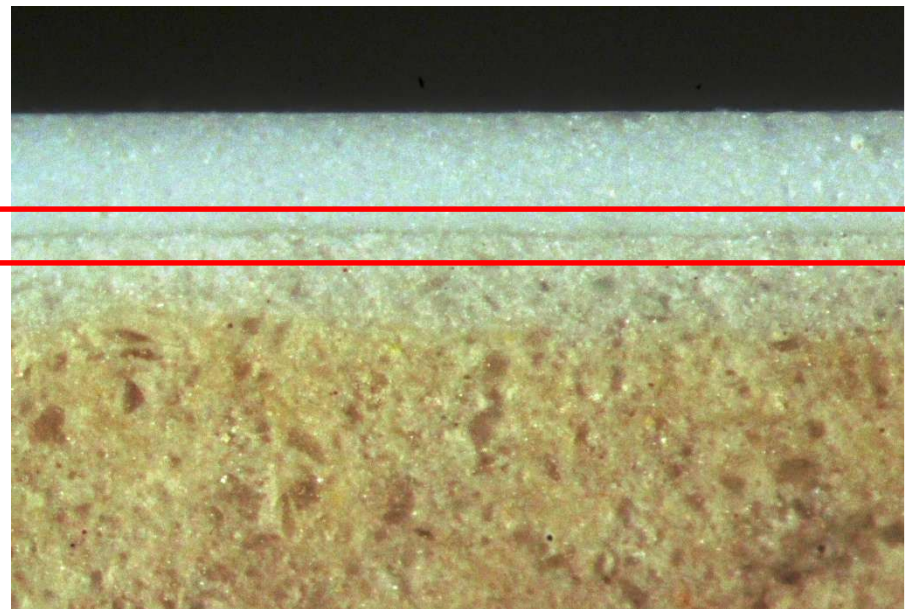
Proben 1 und 2

Der Übergang zwischen Glasur und Engobe zeigt sich als geradlinig verlaufende, teilweise porige Grenzlinie.

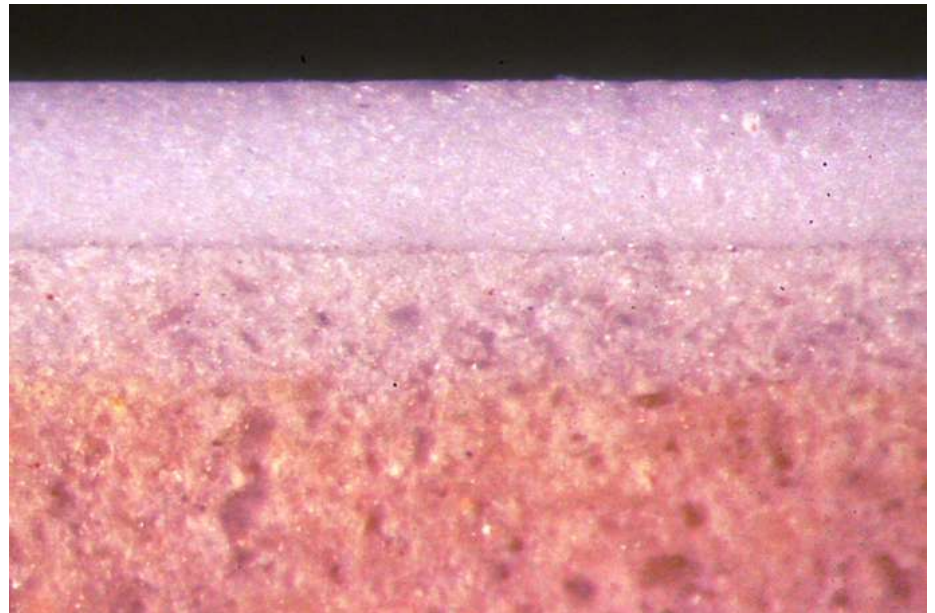
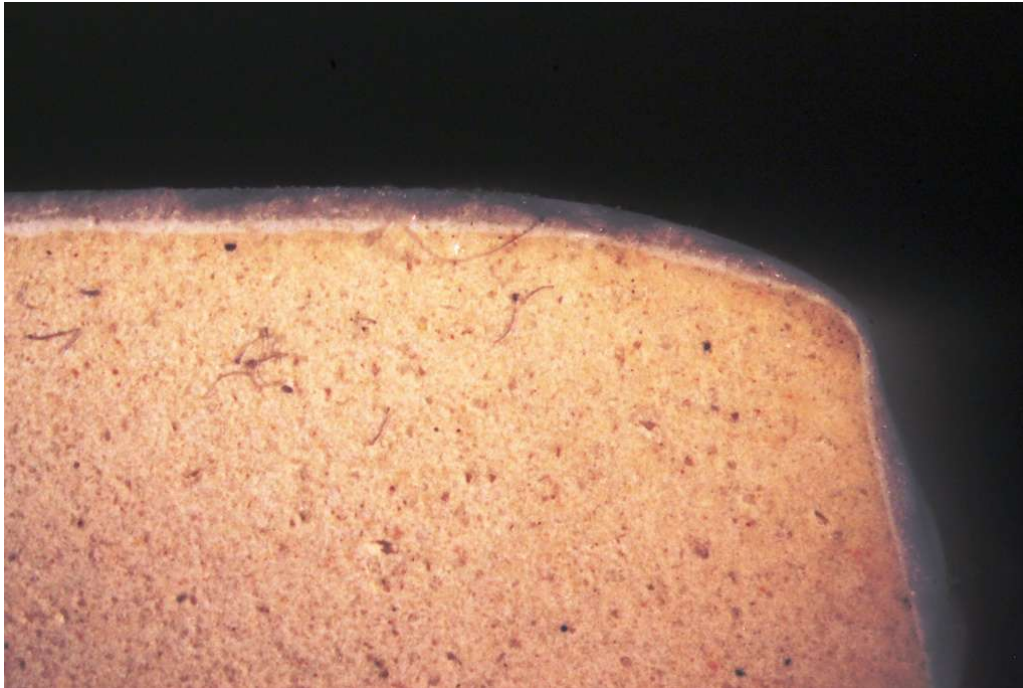
Im Randbereich der untersuchten Fliesen zeigen sowohl Engobe als auch Glasurschichte einen durchgängig gleichmäßigen Verlauf.

Im Randbereich der untersuchten Fliesen läuft die Engobe gegen Null aus und wird von einer etwa 0,04 bis 0,07 mm dicken Glasurschichte (Proben 2) bzw. einer unterbrochenen Glasurschichte (Probe 1) unregelmäßig überdeckt.

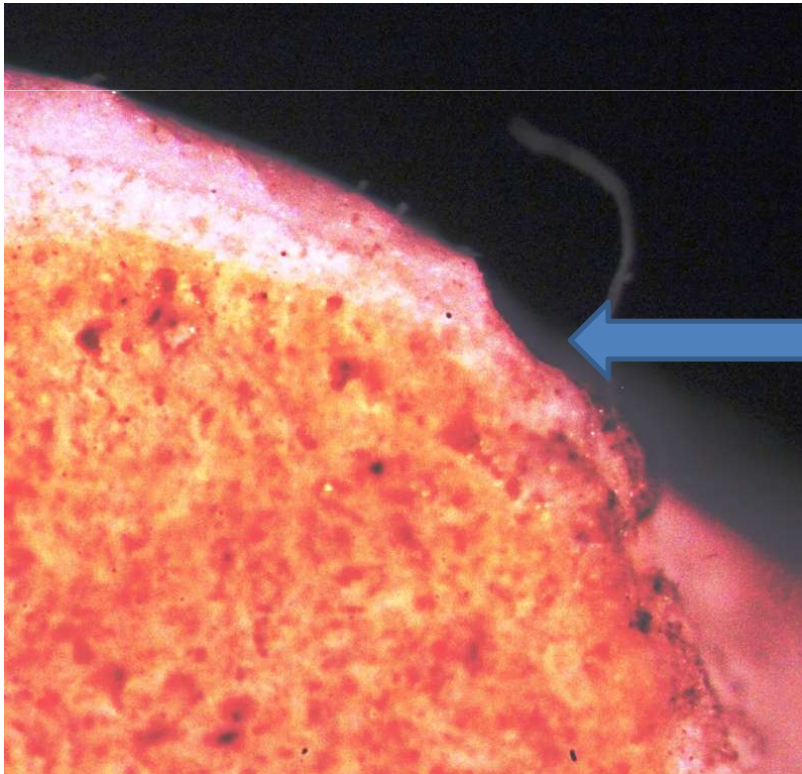
Probe 1

Wassereintritt auch bei nicht
geschnittener Fliese

Eine unzureichende Verschmelzung zwischen Glasur und Engobe im Zuge des Brennprozesses der Fliese unter Einfluss der verwendeten Glasurrohstoffe sowie die teilweise mangelnde Glasurüberdeckung im Fliesenrandbereich ermöglichte einen Wassereintritt unter die Glasur und bewirkte eine optische Veränderung der Fliesenoberfläche.
