Verfärbung von Fliesen im Nassbereich

17. Sachverständigentage 2015
Fulda

Harald König

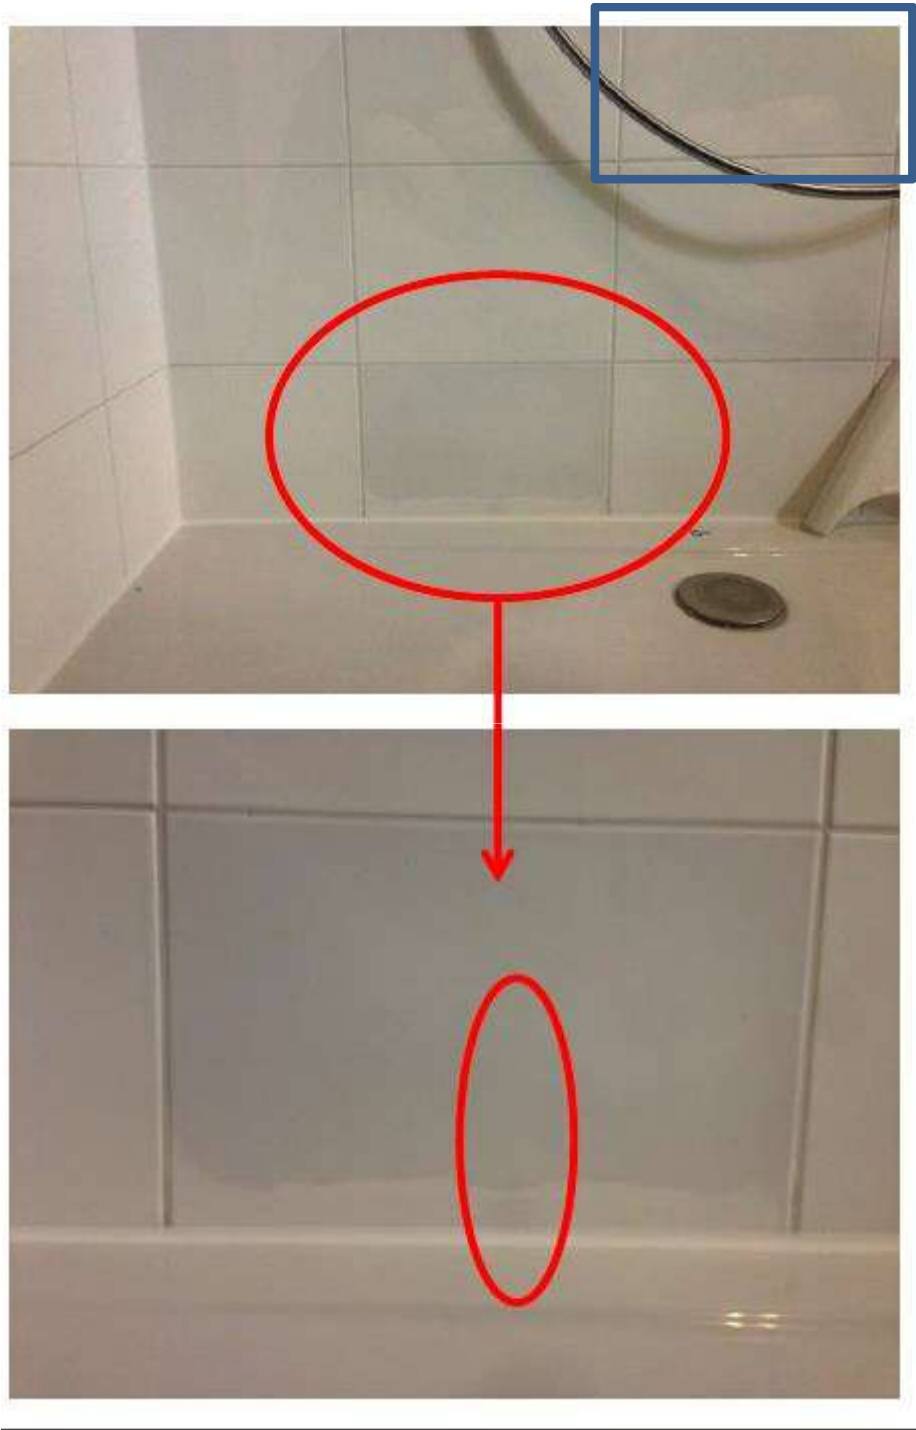
Temporäre sowie dauerhafte Veränderung von Fliesenoberflächen in Nassbereichen.

Glasierte Wandfliesen 20 x 20 cm

Farbe weiß

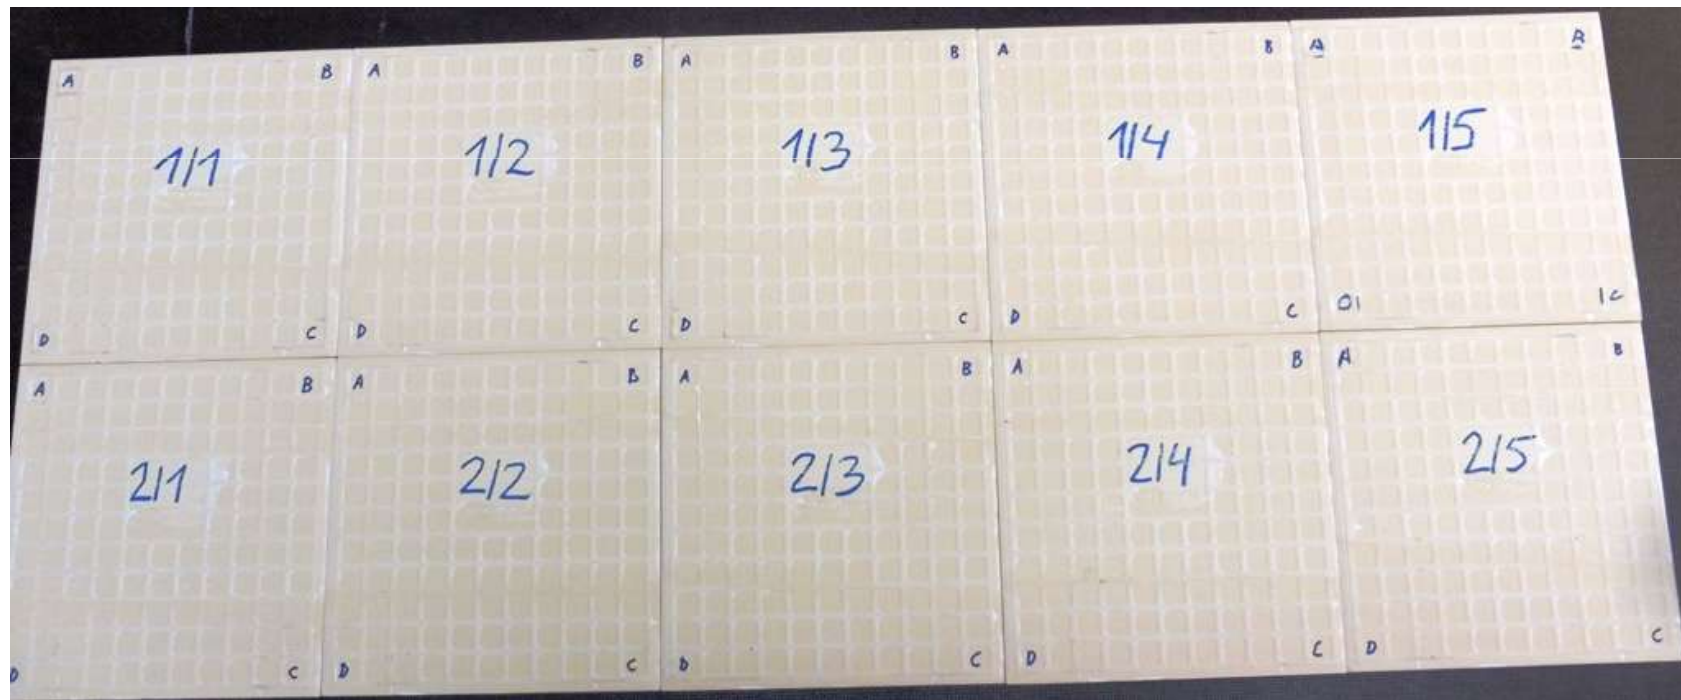
Die Prüfung erfolgte gemäß EN ISO 10545-3 unter Anwendung des Kochverfahrens.

Die geprüften Fliesen entsprachen hinsichtlich ihrer Wasseraufnahme einer Klassifizierung BIII (Wasseraufnahme $E_b > 10 \%$) gemäß ÖNORM EN 14411, mit sehr gleichmäßigen Werten von 12,9 bis 13,8 %.

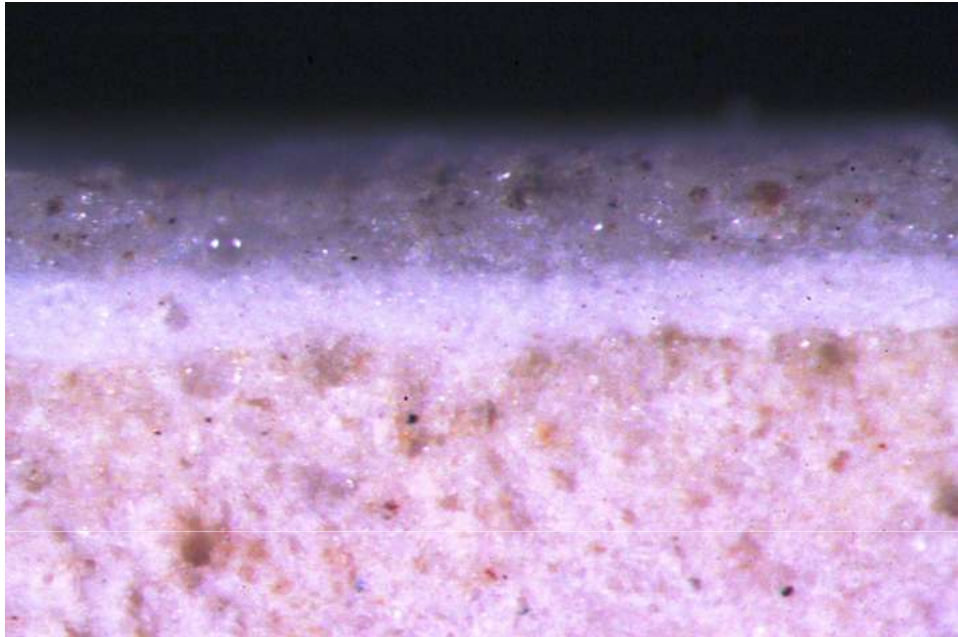
Probe 3

Der Übergang zwischen Glasur und Engobe bzw. zwischen Engobe und Scherben bildet ein ineinander verschmolzener, feinstporiger Bereich.

Vergrößerung 100-fach

Direkter Wassereintritt
bei geschnittener Fliese

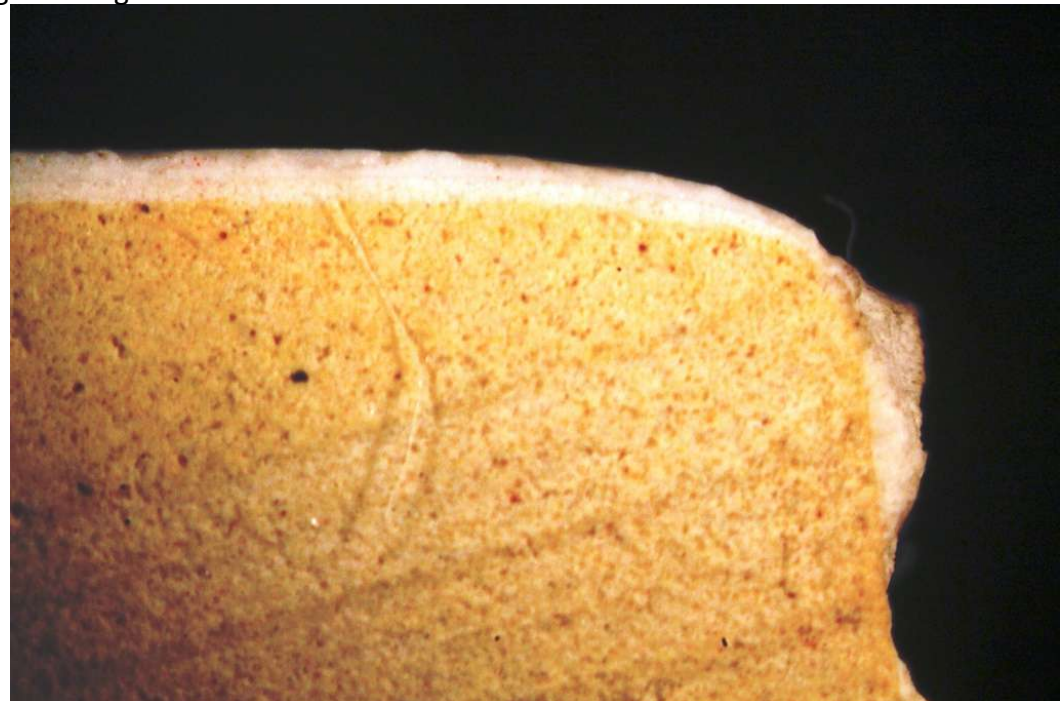
Probe 3

Im Randbereich der untersuchten Fliesen zeigen sowohl Engobe als auch Glasurschichte einen durchgängig gleichmäßigen Verlauf.

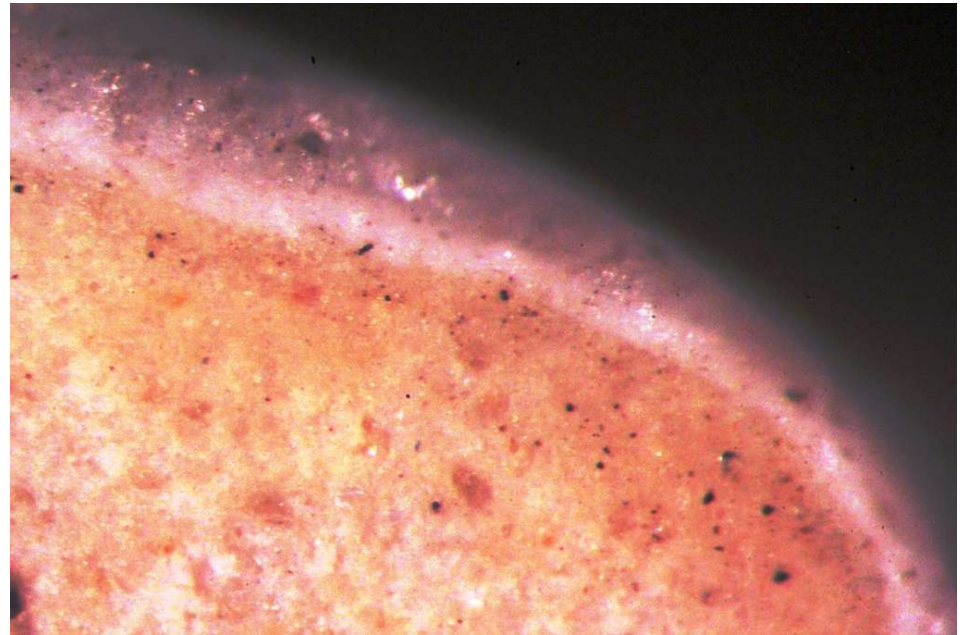
Probe 1

Im Randbereich der untersuchten Fliesen läuft die Engobe gegen Null aus und wird von einer etwa 0,04 bis 0,07 mm dicken Glasurschichte (Proben 2) bzw. einer unterbrochenen Glasurschichte (Probe 1) unregelmäßig überdeckt.

Wassereintritt auch bei nicht
geschnittener Fliese

Eine unzureichende Verschmelzung zwischen Glasur und Engobe im Zuge des Brennprozesses der Fliese unter Einfluss der verwendeten Glasurrohstoffe sowie die teilweise mangelnde Glasurüberdeckung im Fliesenrandbereich ermöglichte einen Wassereintritt unter die Glasur und bewirkte eine optische Veränderung der Fliesenoberfläche.
